Comune di **CASTELLAMONTE**

Ufficio Postale **Castellamonte, via Caneva n. 1**

**RELAZIONE TECNICA****PROPOSTA DI PIANO DELLA CARATTERIZZAZIONE****(ai sensi dell'art. 242 del D.Lgs. 152/06)**

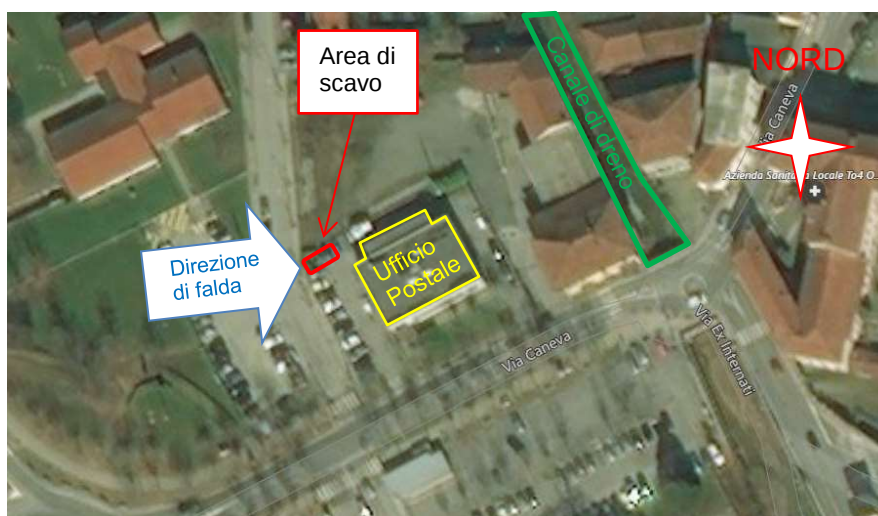
Durante la ricarica si è notato chiaramente il punto di provenienza dell'acqua di falda: l'acqua proveniva da ovest-sud-ovest e defluiva verso il vicino canale di dreno, come evidenziato nelle seguente Figura 1.

**Figura 1: direzione di falda desumibile a scavo aperto.**

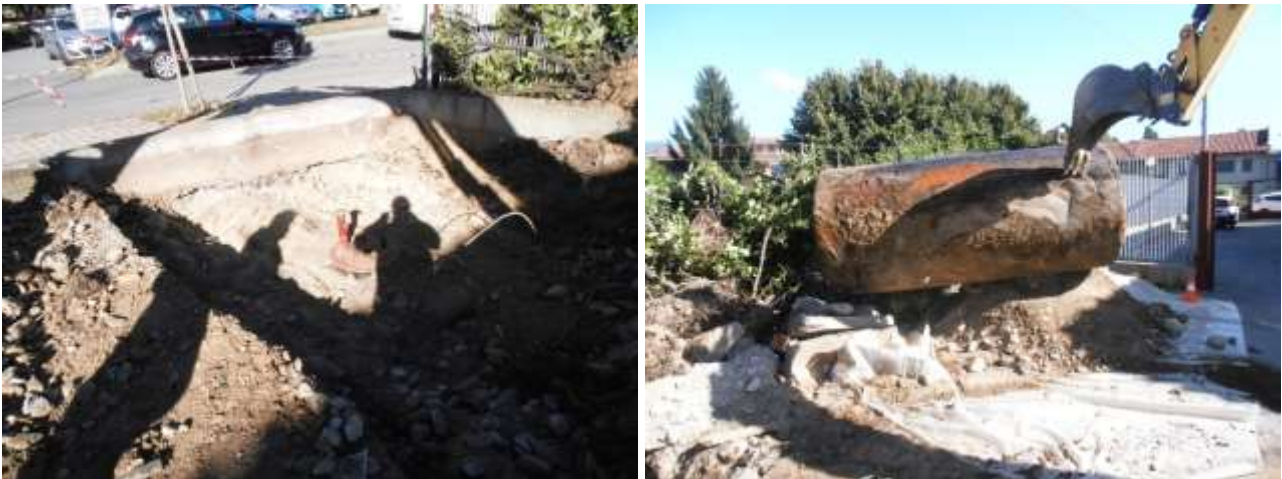
**Figura 8: passo d'uomo serbatoio interrato (sinistra) e serbatoio estratto (destra).**

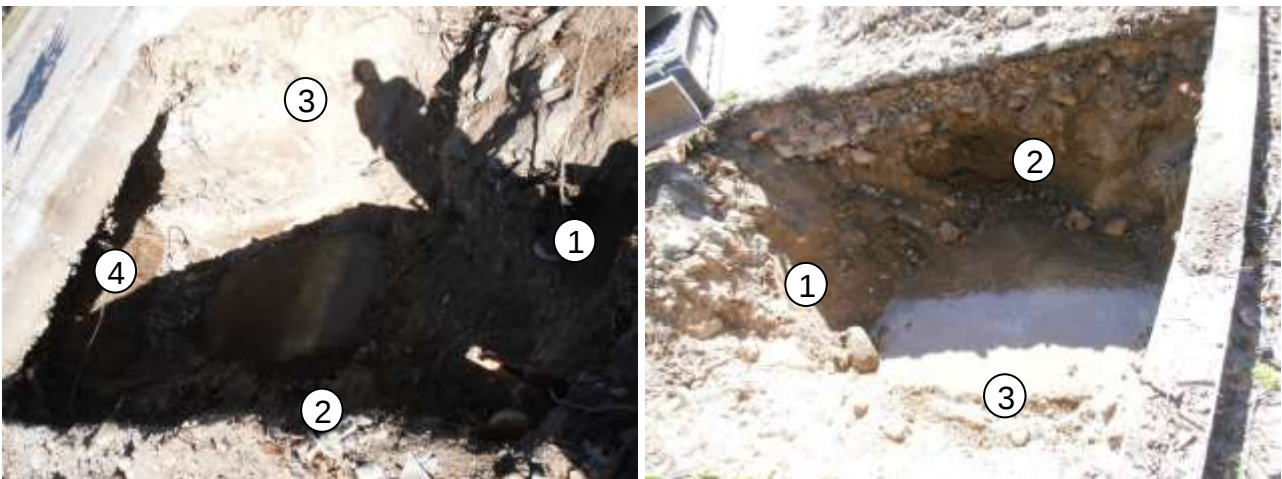
- E' stato necessario allargare la parete di scavo identificata come "Parete 1" est-nord-est, per due volte al fine di raggiungere valori degli idrocarburi C>12 inferiori alle CSC per aree residenziali, verde pubblico e privato (colonna A). I campioni prelevati in corrispondenza della Parete 1 a seguito dei due allargamenti dello scavo sono stati denominati, rispettivamente, "Parete 1-bis" e "Parete 1-ter".

**Figura 9: vista dello scavo e identificazione della numerazione delle pareti.**

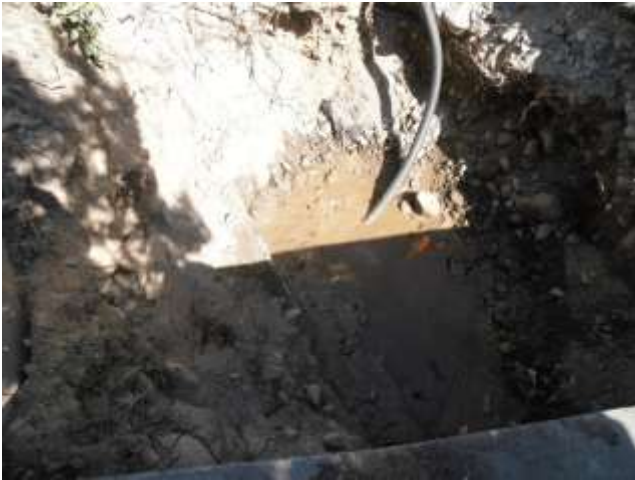
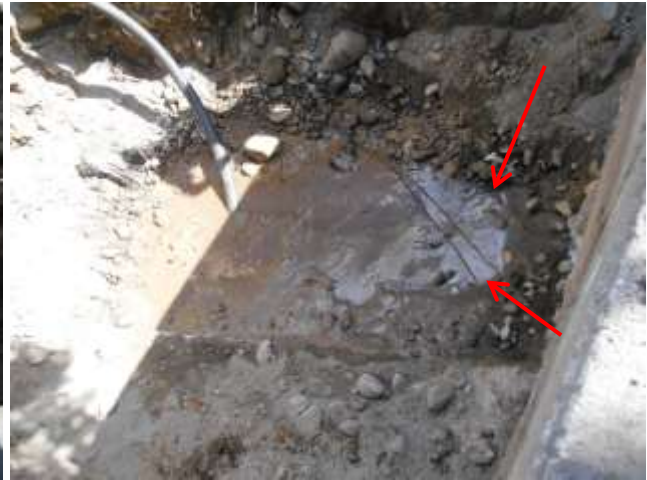
Man mano che le acque venivano aspirate dallo scavo, si è notata una copiosa ricarica della falda superficiale, tanto da non riuscire a mantenere lo scavo asciutto se non per qualche minuto.

**Figura 10: aspirazione dello scavo con autosurgito e indicazione dei punti di ricarica (frecche rosse).**

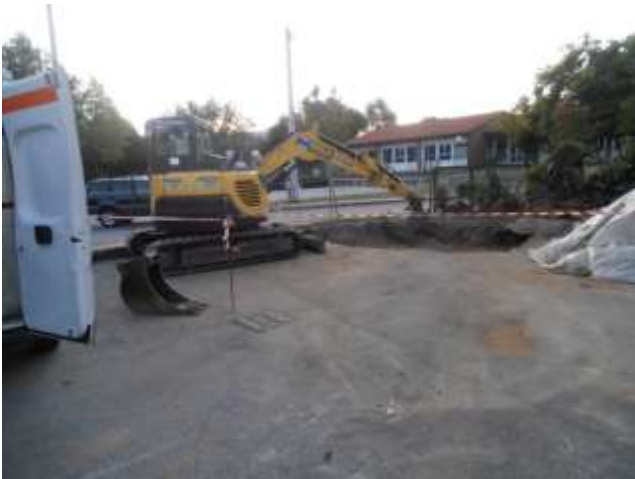
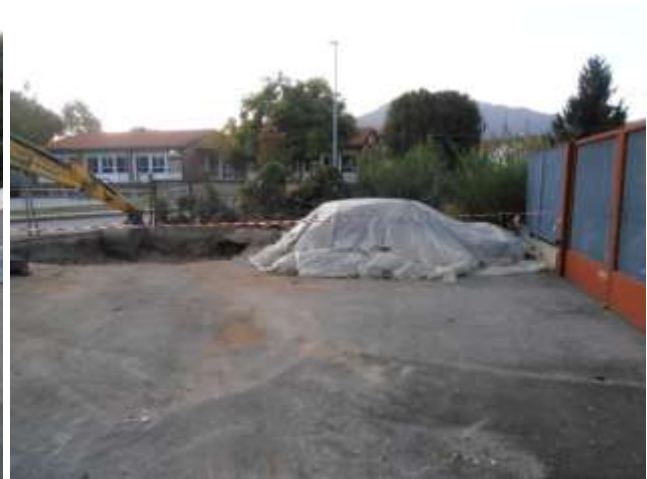
**Figura 11: vista dello scavo durante il ripristino (sinistra) e del cumulo di terreno escavato (destra).**

Il terreno escavato e posto in cumulo ha dato esito non favorevole, cioè è risultato non essere conforme ai limiti di cui alle CSC, colonna A.

Il terreno escavato e posto in cumulo è stato pertanto classificato come rifiuto (CER 170504) e quindi confinato con teli in polietilene, recintato ed etichettato in attesa del suo invio ad impianti opportunamente autorizzati alla sua gestione come rifiuto speciale non pericoloso.

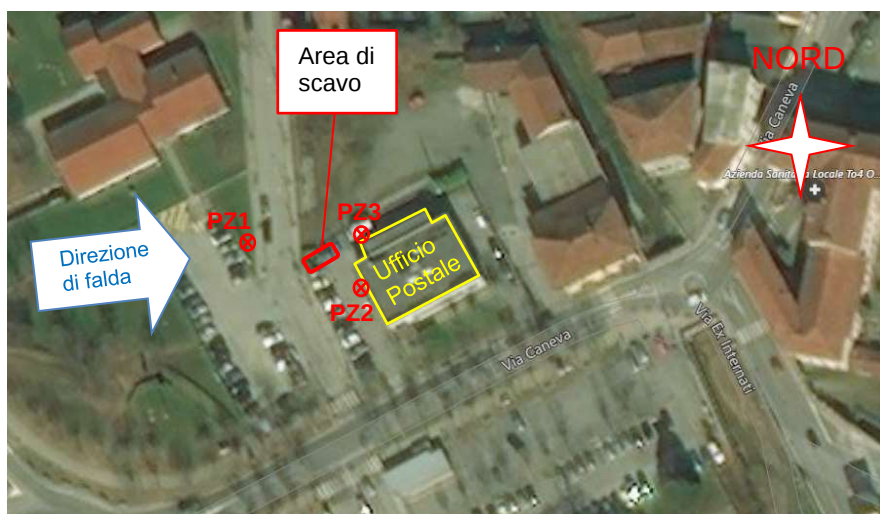
**Figura 17: posizionamento piezometri di progetto.**

Ogni piezometro sarà impermeabilizzato con malta cementizia di tipo bentonitico per la profondità di circa 1 metro dal p.c. La porzione di foro, in corrispondenza della porzione finestrata del tubo in PVC, sarà intasato con ghiaietto calibrato per la formazione del dreno.
