Comune di **CASTELLAMONTE**

Ufficio Postale **Castellamonte, via Caneva n. 1**

**RELAZIONE TECNICA****PROPOSTA DI PIANO DELLA CARATTERIZZAZIONE****(ai sensi dell'art. 242 del D.Lgs. 152/06)**

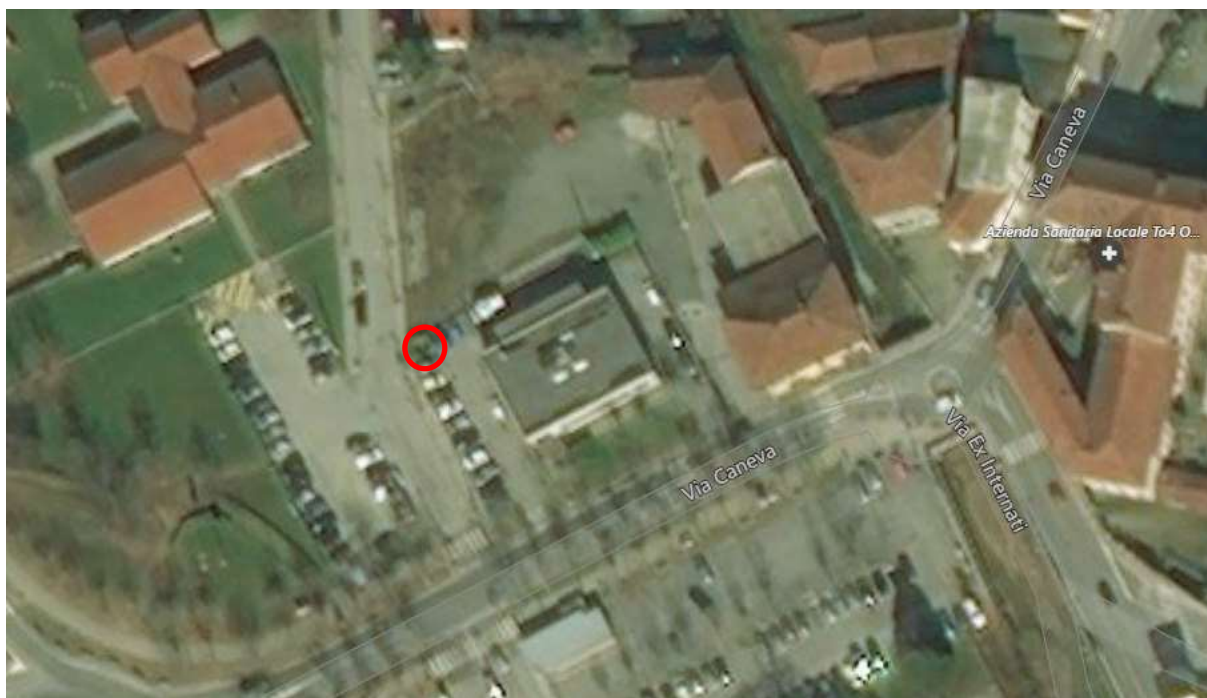
Il serbatoio interrato oggetto di intervento era collocato nel cortile interno dell'ufficio postale. Il relativo pozzetto passo d'uomo, con le annesse tubazioni di carico della cisterna, erano ubicate in un'aiola posizionata in prossimità dello spigolo nord-est dell'area di proprietà, come illustrato nella seguente Figura 4.

**Figura 4: individuazione dell'area di collocazione serbatoio interrato rimosso (cerchio rosso).**

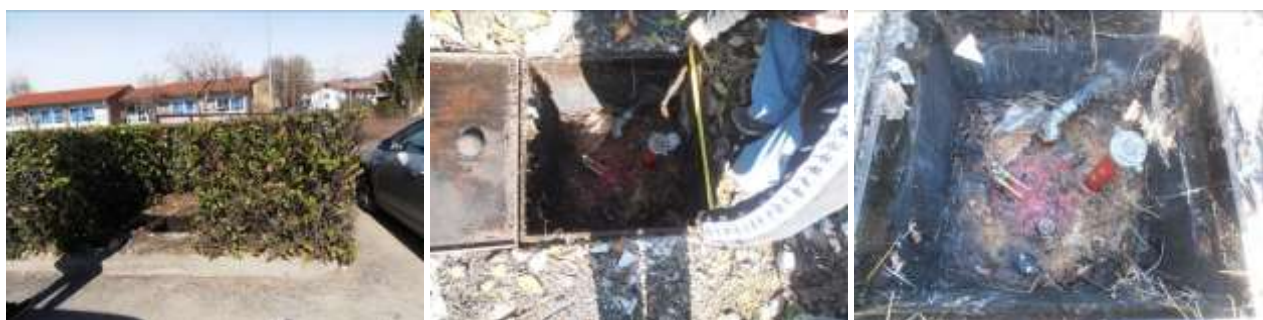
**Figura 5 – immagini fotografiche del pozzetto passo d'uomo del serbatoio rimosso.**

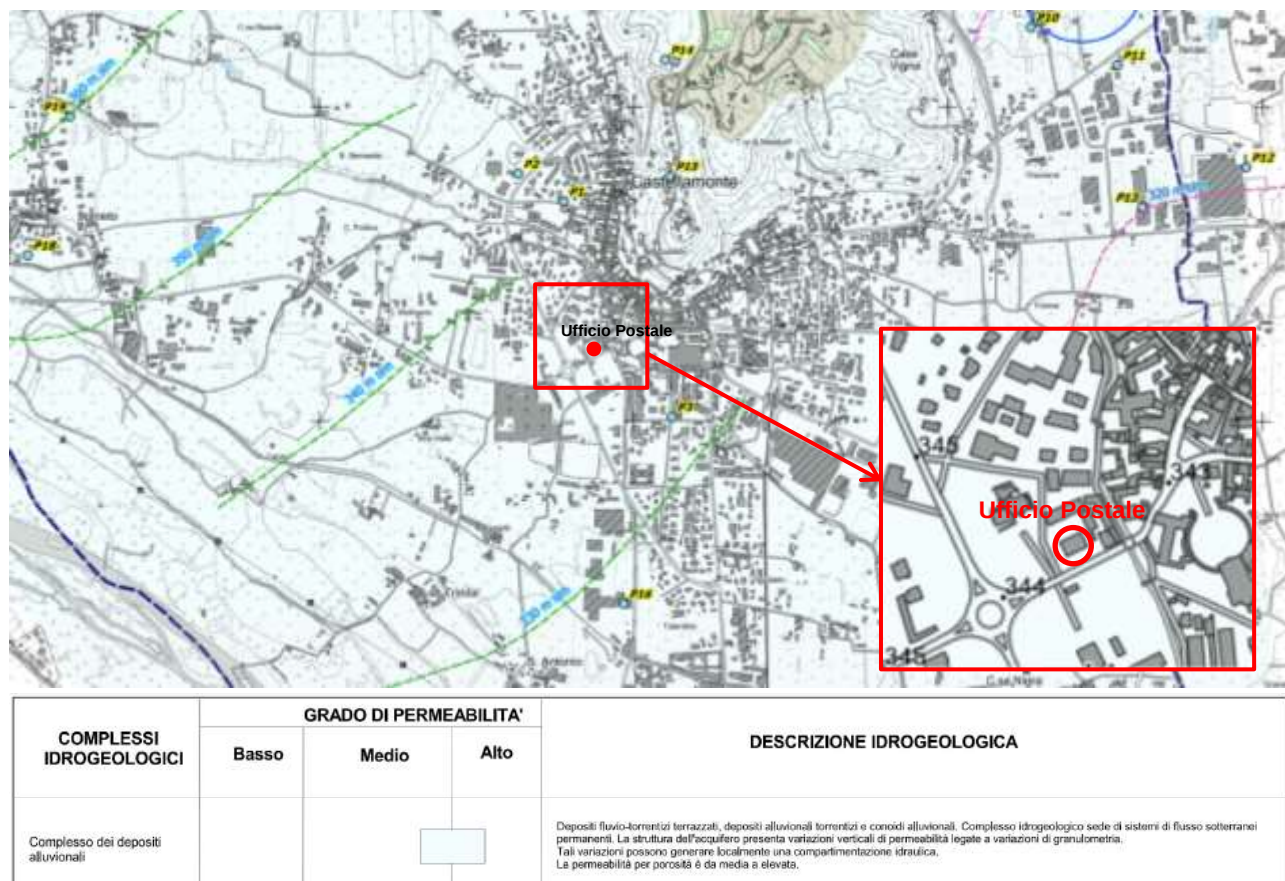
**Figura 13: estratto Tavola 3 – Carta Idrogeologica della Variante al PRGC.**

Dalla consultazione dell'estratto della Carta idrogeologica si desume che localmente il livello di falda di attesta su una quota di circa 336 m s.l.m., mentre la quota dei terreni si attesta su un valore di circa 344 m s.l.m. Se ne desume una soggiacenza della falda di circa 8 metri dal piano di campagna.

In base a quanto desumibile della Relazione Geologica allegata alla Variante di PRGC, la falda rilevata al momento dello scavo di estrazione del serbatoio interrato presso l'Ufficio Postale di Catellamonte ad una profondità di circa 1,7 metri di profondità rispetto al p.c. dovrebbe essere una piccola falda sospesa, con elevata ricarica, di drenaggio di acque di ruscellamento superficiale confluyente al vicino fosso di drenaggio (canale scolmatore Rio San Pietro).

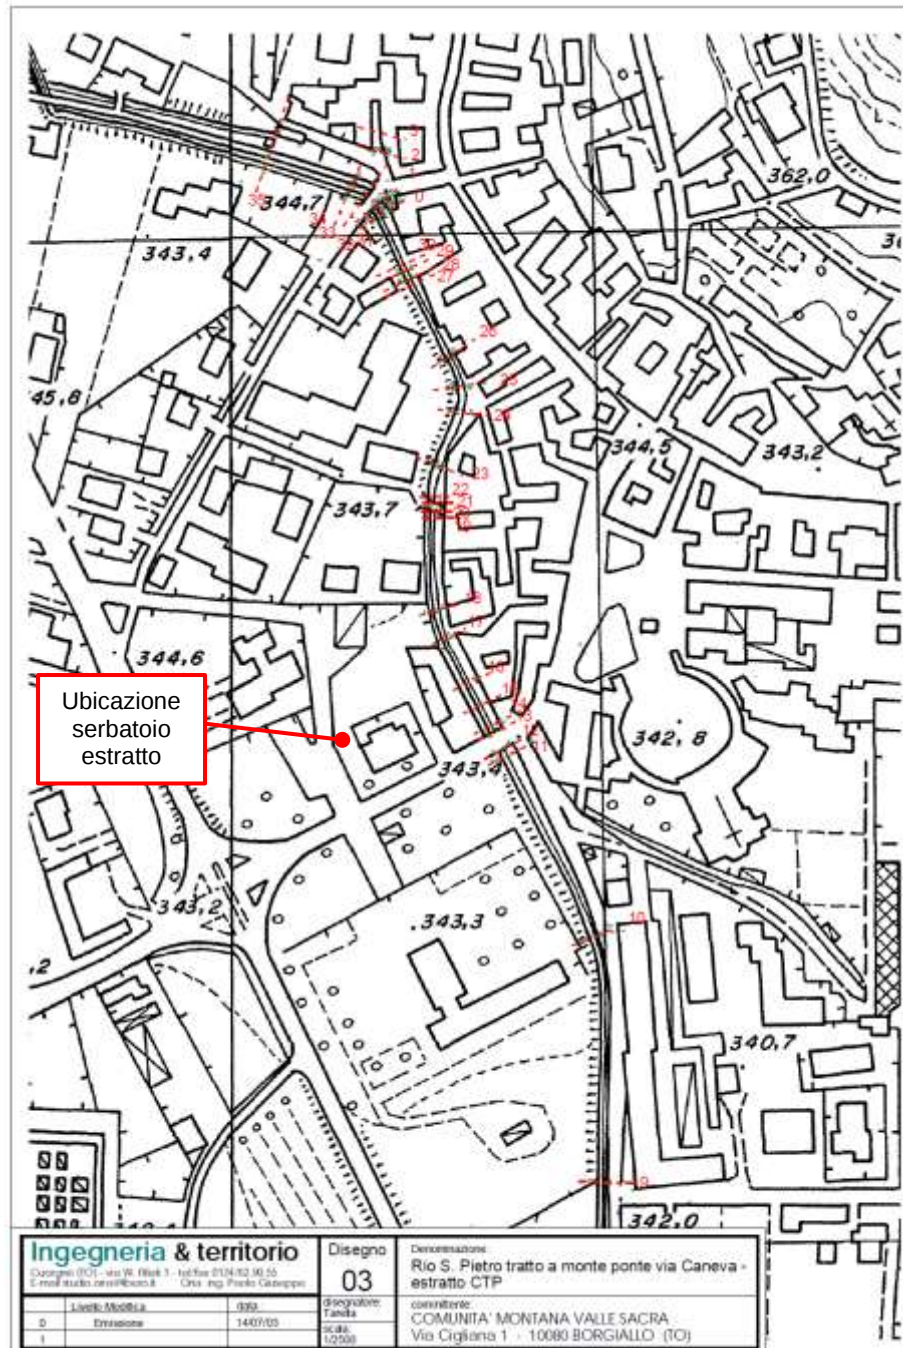
presso l'Ufficio Postale in questione possa essere dovuta ad acque di infiltrazione provenienti dal Rio San Pietro stesso a monte del Ufficio Postale e quindi drenate nuovamente verso il Rio San Pietro.

Figura 15: estratto CTP Castellamonte con indicazione delle sezioni del Rio San Pietro e del serbatoio interrato rimosso.

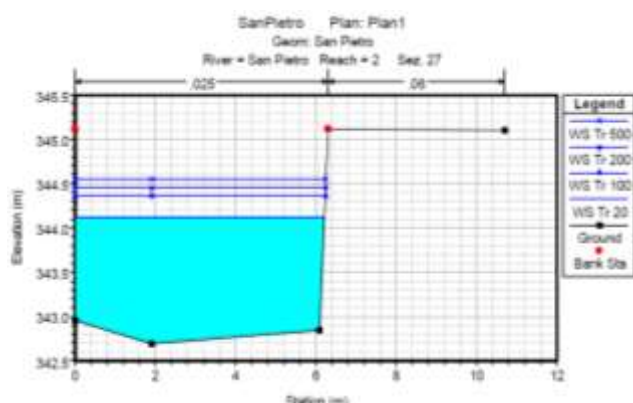
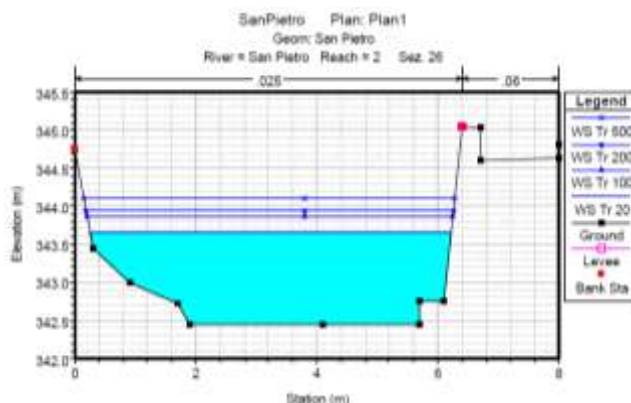
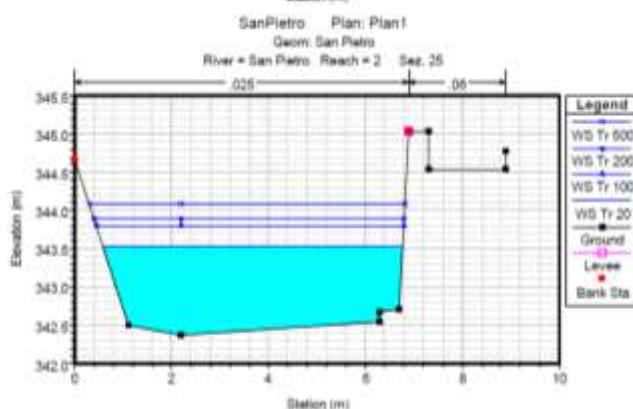
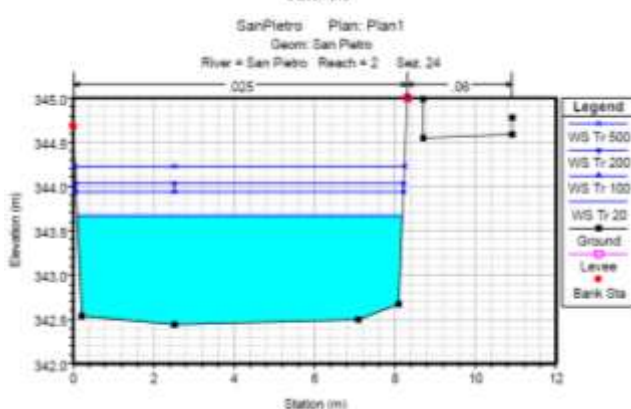
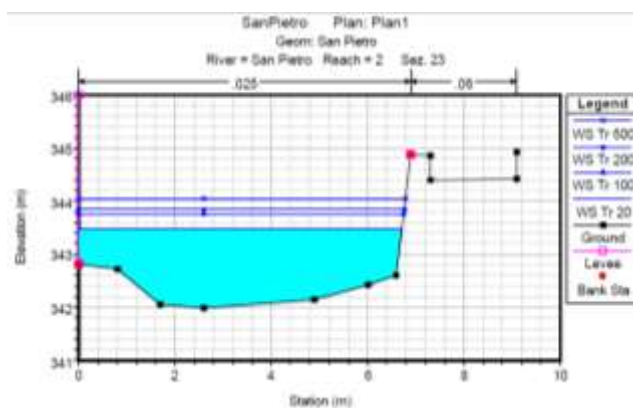
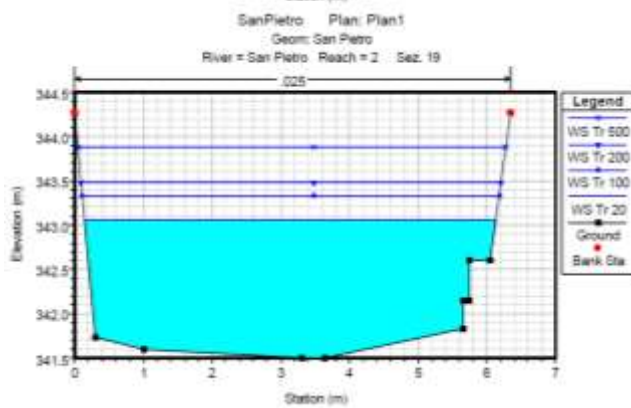
Figura 16: sezioni del Rio San Pietro con stima dei livelli idrologici con tempo di ritorno di 20, 100, 200 e 500 anni.

Eventuali infiltrazioni dal Rio verso il terreno che avvengono dalla sezione 25 o precedenti, potrebbero infiltrarsi, arrivare fino al punto dello scavo di estrazione del serbatoio e quindi drenare, nuovamente, verso il Rio San Pietro.
